蔵王町の歴史と文化財 どきたん通信 No.004

令和3年（2021年）11月発行 [不定期発行]

蔵王町教育委員会 生涯学習課 文化財保護係

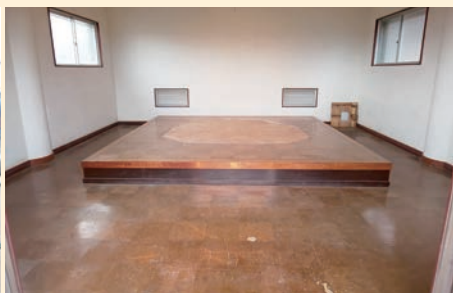
分解作業終了。床板の傷みが目立つ

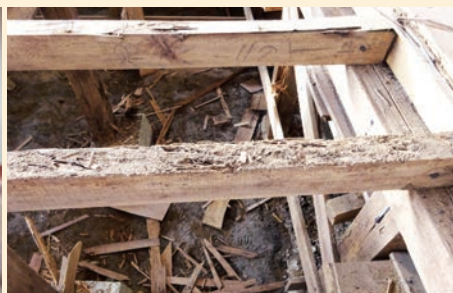
令和元年、この仏像の收藏施設の床下にシロアリ被害が生じていることが発覚。貴重な仏像に被害が及ぶのを防ぐため、保昌寺が主体となり県・町からの補助金を得て総事業費205万円の保存事業(收藏施設の床・床下修理)を実施しました。

床下の部材には深刻なシロアリ被害が…

收藏施設の修理工事は床の解体、床下コンクリート打設、床の新規造作というごく普通の内容でしたが、着工前に仏像を移動させなければならないという大問題がありました。そこで、仏像修復の専門家・松岡誠一さん(新潟県在住)を招いて指導を仰ぎつつ、教育委員

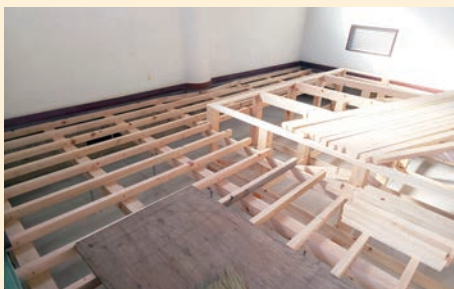
シロアリ予防剤を塗布した部材で造作

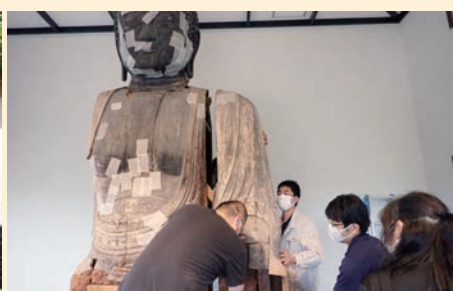
たいそく 体側部の接合。中々うまく合わない…

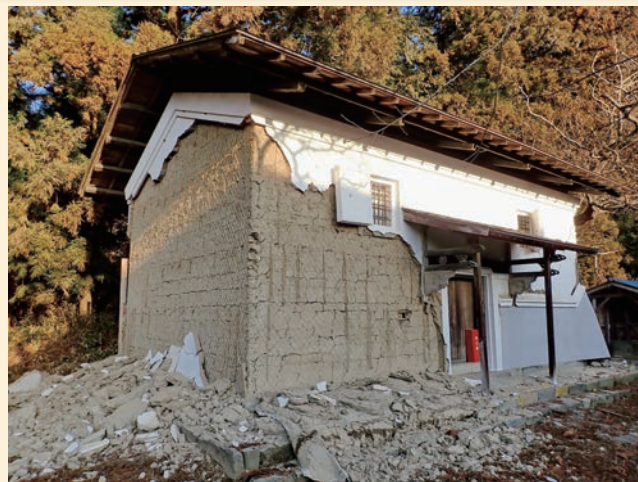
2月13日に発生した福島県沖地震では、蔵王町でも震度6強の大きな揺れが観測されました。この地震により国指定重要文化財 我妻家住宅では土壁の崩落など大規模な被害が発生し、一般公開を中止しています。

漆喰塗りの白壁が大きく剥がれて崩落した我妻家住宅文庫蔵。ほかに主屋、穀蔵、前蔵と附属の土塀の土壁にも亀裂や崩落が生じ、板蔵、表門では傾きや歪みなどの被害が生じました。土壁は残った部分にもひび割れや剥離が生じており、下地からの塗り直しが必要です。

今後、国や県の協力を得ながら保存修理（災害復旧）工事を実施する予定です。保存に万全を期するため、新たに建物の耐震診断を行なった上で構造補強などの必要性についても検討することになっています。

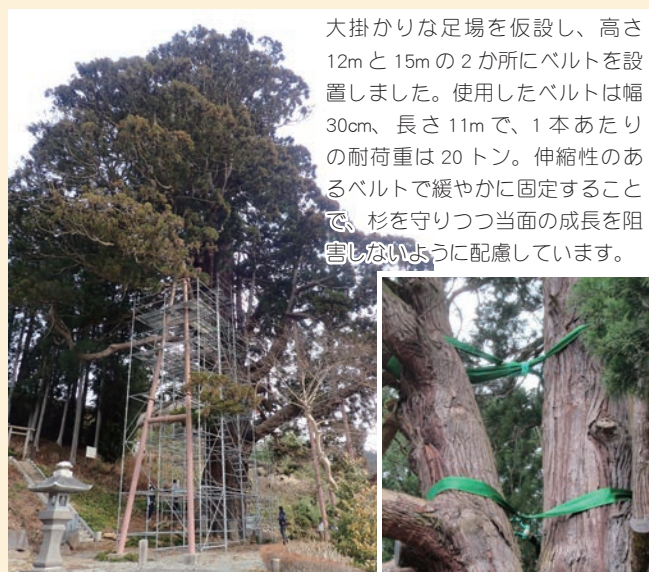
県指定天然記念物 平沢弥陀の杉は樹齢約900年と推定される県内最大級の杉の巨木です。上部は3つの支幹に分かれていましたが、2008年に1つが折れ、現在は2つの支幹が残ります。その2つの支幹の間に新たに亀裂が確認されたことから、亀裂の拡大による支幹の脱落を防ぐため、2つの支幹を結束する大型のベルトを設置する工事を3月に行ないました。

大掛かりな足場を仮設し、高さ12mと15mの2か所にベルトを設置しました。使用したベルトは幅30cm、長さ11mで、1本あたりの耐荷重は20トン。伸縮性のあるベルトで緩やかに固定することで、杉を守りつつ当面の成長を阻害しないように配慮しています。

結束に使用したのは通常は重量物の吊り下げなどで用いる「スリングベルト」と呼ばれるもので、弥陀の杉に合わせて製作された特注品です。従来の鋼鉄製の支柱に加え、今回の大型ベルト設置によって、弥陀の杉の保全と見学者の安全が確保されました。
